Protokoll

Begehungsprotokoll - streng geschützte Tierarten "Vorhabenbezogener Bebauungsplan "EKZ Husarenhof" in Bautzen

Ort EKZ Husarenhof Bautzen und ca. 300 m Umfeld Erstelldatum 02.09.2019

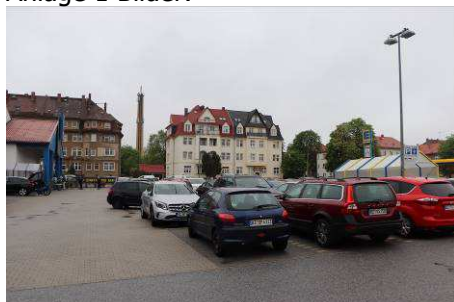
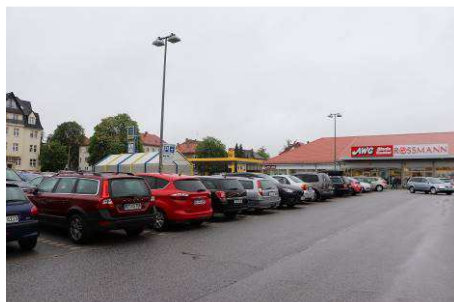
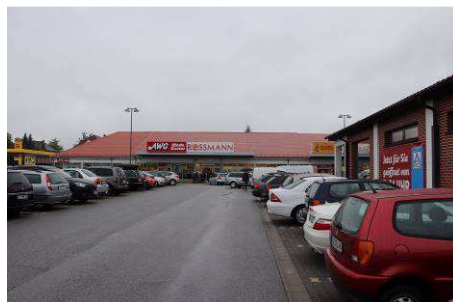
Abb. 1-3: Parkplatz im Überblick – keine Grünflächen

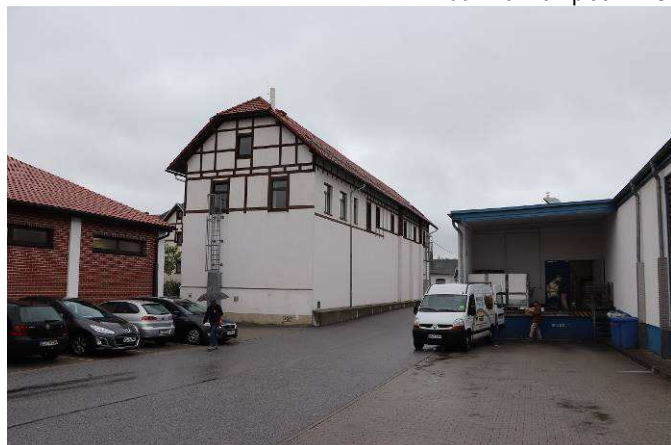
Abb. 4: Gebäude mit Fachwerk am EDEKA

Durch das Vorhaben wird keine Beeinträchtigung und Schädigung im Sinne des § 44 BNatSchG erwartet, sofern das Fachwerkhaus Dr.-Peter-Jordan-Straße 19a erhalten bleibt. Alle anderen Flächen und Gebäude (einschließlich des Wohnhauses) besitzen im derzeitigen Zustand keine Bedeutung für Fledermäuse.

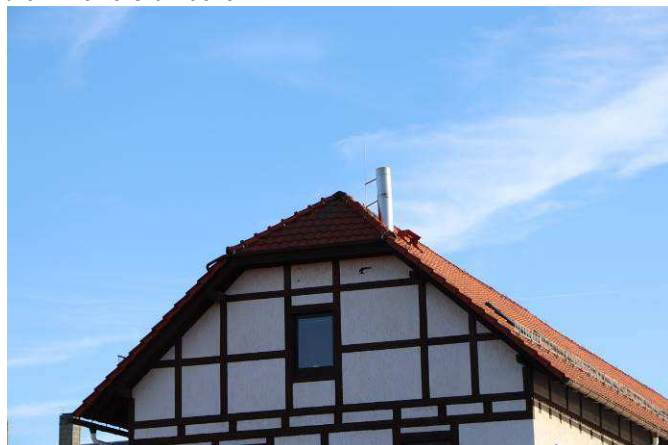
Mauersegler (*Apus apus*) §/EHZ günstig – 30 bis zu 100 Individuen über dem Vorhabensgebiet, darunter Anflüge des Fachwerkhauses an der Nordseite (Richtung Aldi) durch etwa 10 Tiere [3]

Abb. 5: Anflug Mauersegler am Dach

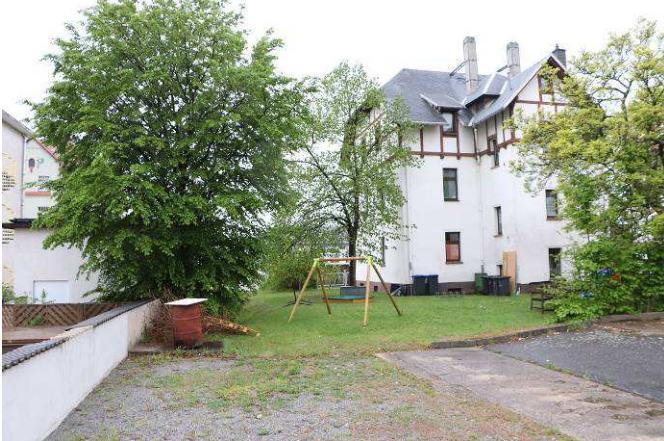
Hausrotschwanz (*Phoenicurus ochruros*) §/EHZ günstig – balzendes Männchen im Garten Wohnhaus Dr.-P.-Jordan-Str. 19 [1], dazu balzendes Männchen an Garagen hinter Stiebertstr. 52 [2]

Abb. 10: Hinterhof am Wohnhaus – Hausrotschwanz-Habitat

Die **Bachstelzen** und **Hausrotschwänze** können auf dem gesamten Gelände in Gebäudenischen brüten. Eine **Bauzeitenregelung** (Baubeginn zwischen 01. September und 01. März = **1V**) ist notwendig. Gleichzeitig **sollten 4 Ersatzbrutplätze (Maßnahme 3 CEF Halbhöhlen)** in der Ortslage angebracht werden.

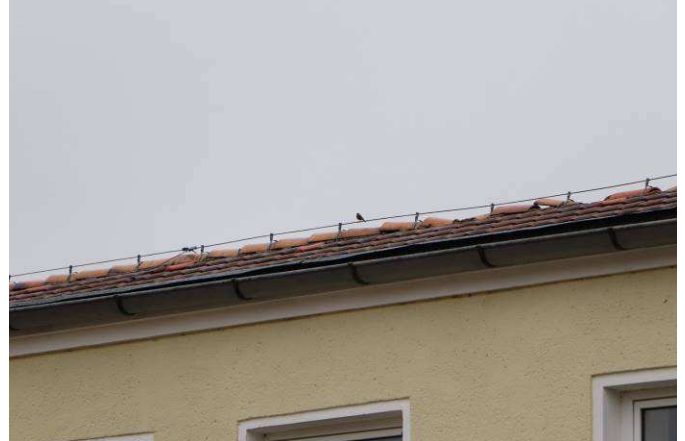
Abb. 11: Hausrotschwanz im Hinterhof

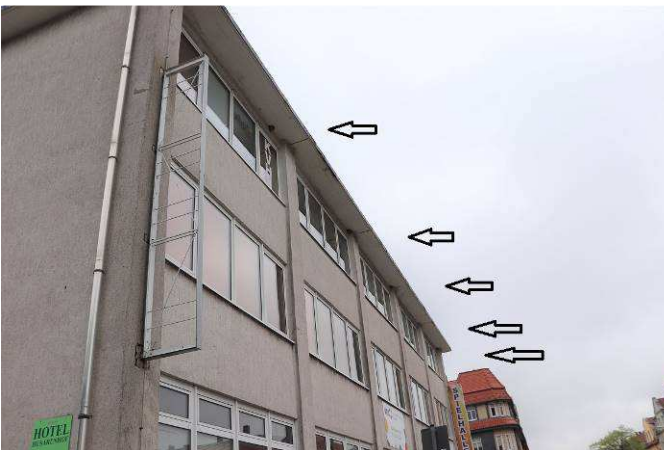
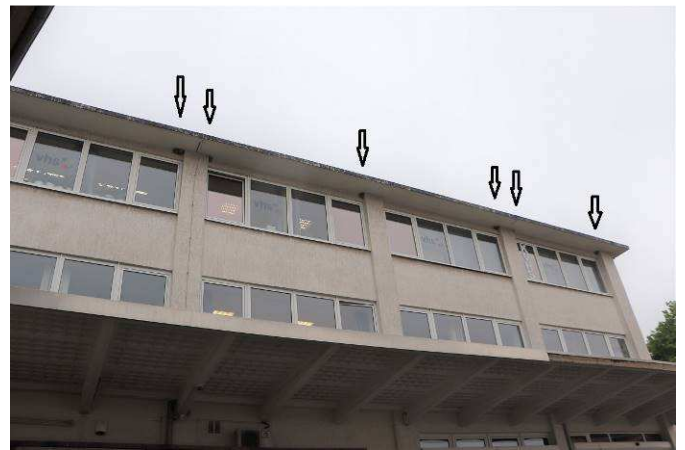
Mehlschwalbe (*Delichon urbica*) **RLS 3**/§§/EHZ unzureichend - mindestens 19 Nester am Gebäude Dr.-P.-Jordan-Str. 21 (VHS – nicht Westseite) [1], dazu 3 Nester an Gebäude Stiebertstr. 52 und 2 zerstörte alte Nester an Gebäude Dr.-P.-Jordan-Str. 26

2. und 3. Termin [2+3]: 9 angeflogene Nester zum Beginn der Brutzeit an der VHS, dazu 2 besetzte Nester am Haus Stiebertstr. 52

Abb. 14/15: VHS Mehlswalbennester Süd- und Nordseite

Die **Mehlschwalben** brüten an der Süd-, Ost- und Nordseite des Gebäudes der VHS. Sollte das Gebäude abgerissen werden (**Bauzeitenregelung - Baubeginn zwischen 01. September und 01. März = 1V**), müssen entsprechend Ersatzquartiere angeboten werden. Nach den derzeitigen Regelungen müssen mindestens **20 Mehlschwalben-Nester** an geeigneten Gebäuden im Eingriffsumfeld/Stadtgebiet in mindestens 5 m Höhe unter Dach- oder Mauerüberständen angebracht werden (**Maßnahme 2CEF**). Alternativ bietet sich die Sanierung des VHS-Gebäudes an. Auch hier wären entsprechende Ersatzquartiere vor Ort anzubringen. Bei einer Sanierung von Teilfassaden nacheinander, wäre das Störpotenzial allerdings deutlich geringer und man könnte die beseitigten Niststandorte 1:1 ersetzen.

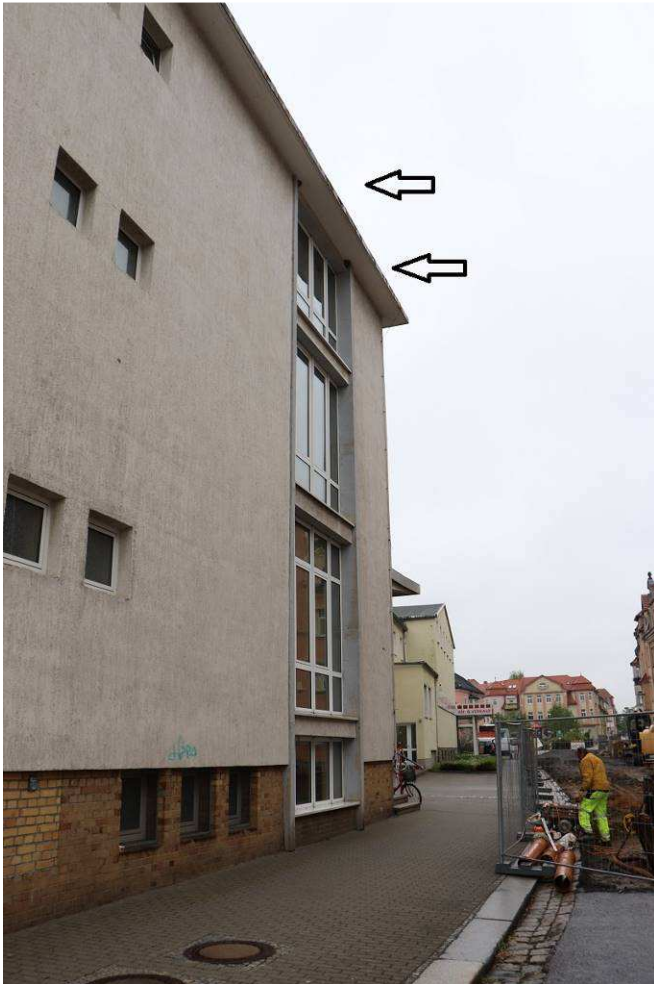
Abb. 16/17: VHS Mehlschwalbennester Ost- und Nordseite

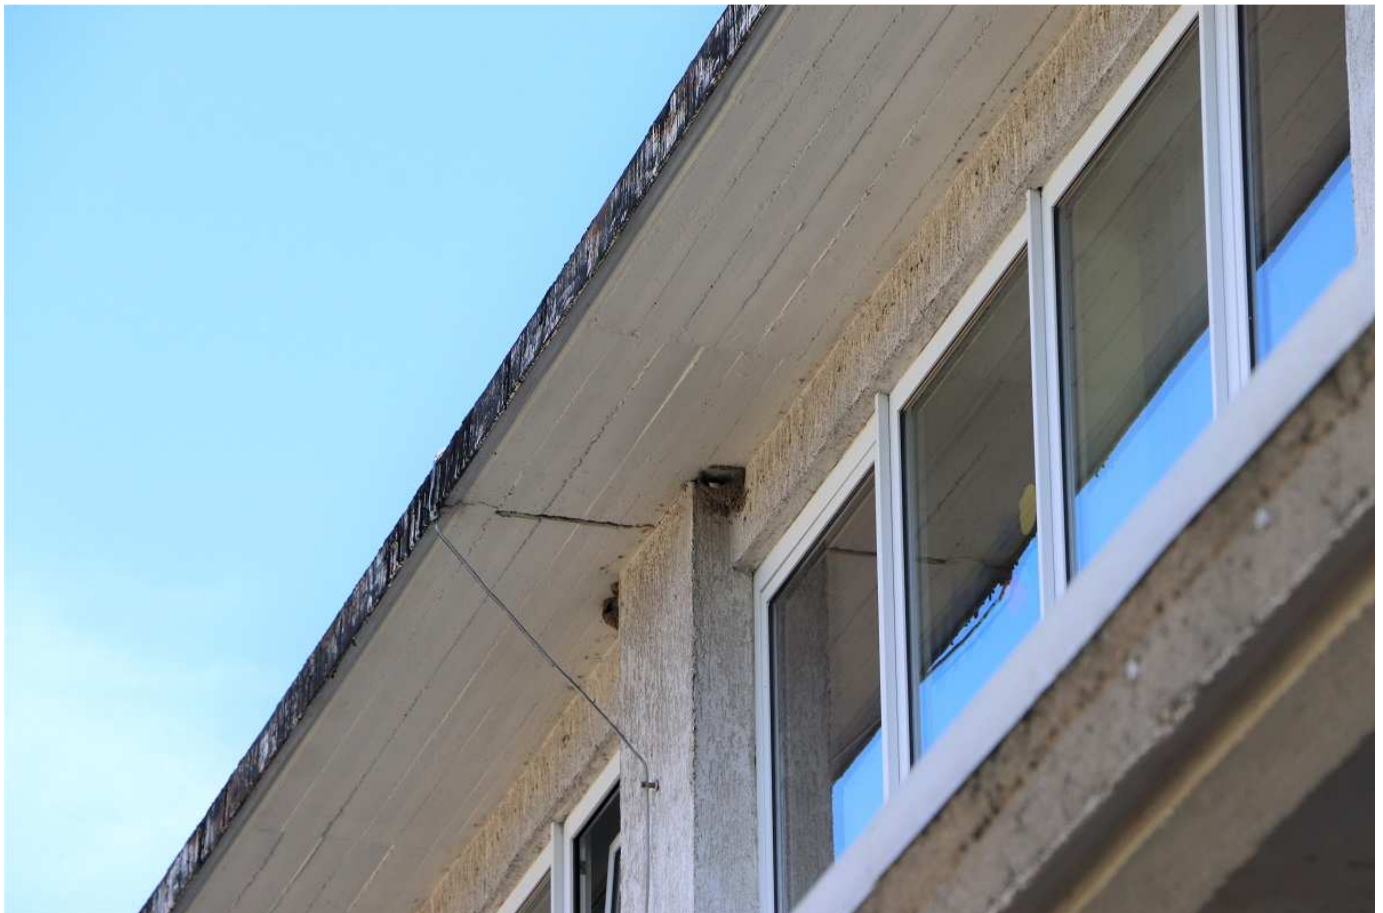
Abb. 18: besetzte Mehlschwalbennester am VHS-Gebäude

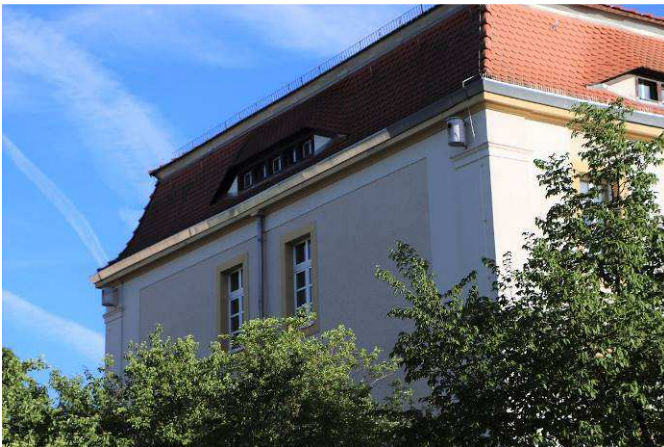
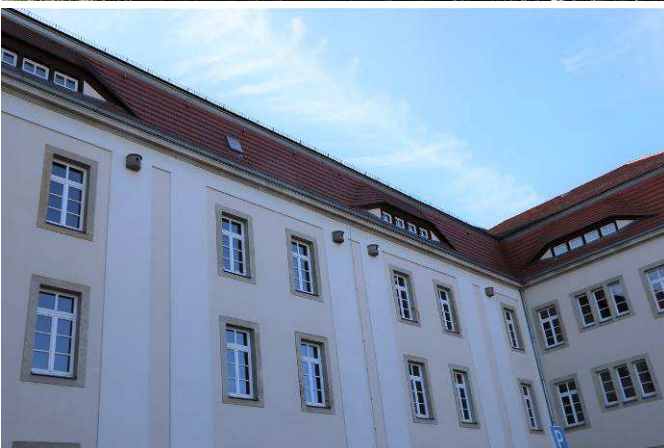
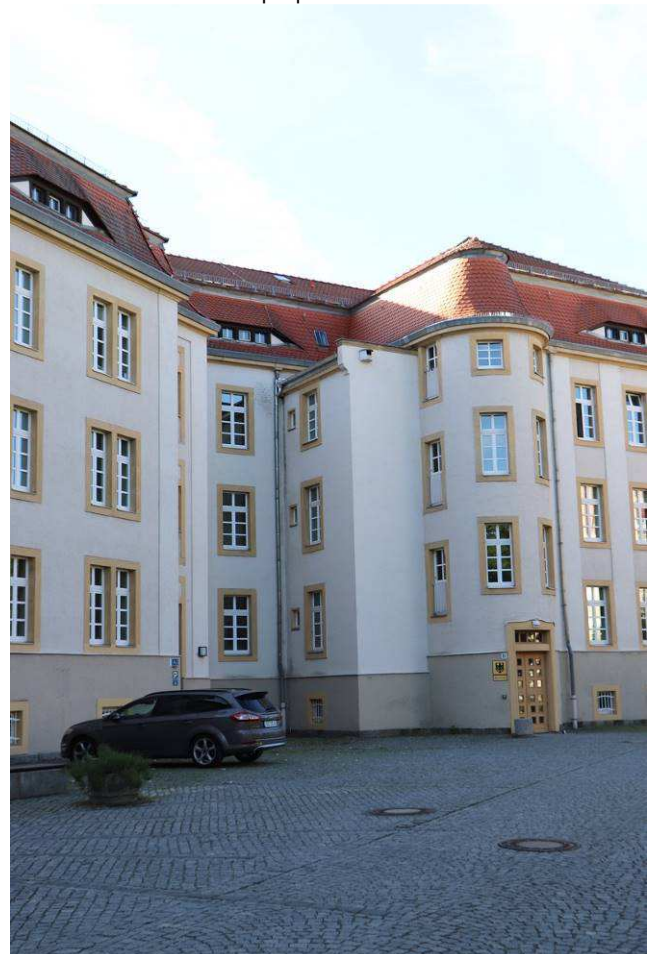
Straßentaube (*Columba livia f. domestica*) §/EHZ günstig – ca. 10 Brutpaare in der Hotelruine und rast auf umliegenden Dächern [1], weitere Brutplätze in Tauben-/Eulen-/Falkenkästen an Gebäuden des Verwaltungszentrums Käthe-Kollwitz-Straße [1-3]

Abb. 23 -25: Tauben-/Dohlen-/Falkenkästen am
Verwaltungsgebäude/Hauptzollamt Käthe-Kollwitz-Straße

Die **Straßentaube** brütet in der Ruine des Hotels "Husarenhof". Für diese anspruchslose, an den Menschen angepasste Art stehen jedoch im Umfeld ausreichend Brutmöglichkeiten in Gebäudenischen und Taubenkästen (Verwaltungsgebäude) zur Verfügung, sodass der Brutplatzverlust in der Gebäuderuine keine Bestandsbeeinträchtigung nach sich zieht. Die Tötung von Tieren kann durch eine entsprechende **Bauzeitenregelung (Baubeginn zwischen 01. September und 01. März = 1V)** vermieden werden. Diese umfasst gleichzeitig ggf. notwendige **Gehölzfällungen, die** aufgrund fehlender Nisthöhlen für die notwendige Baufreiheit bereits ab 01. September gefällt werden könnten (Abweichung von der gesetzlich festgelegten Fällzeit - Genehmigung der UNB ist notwendig).

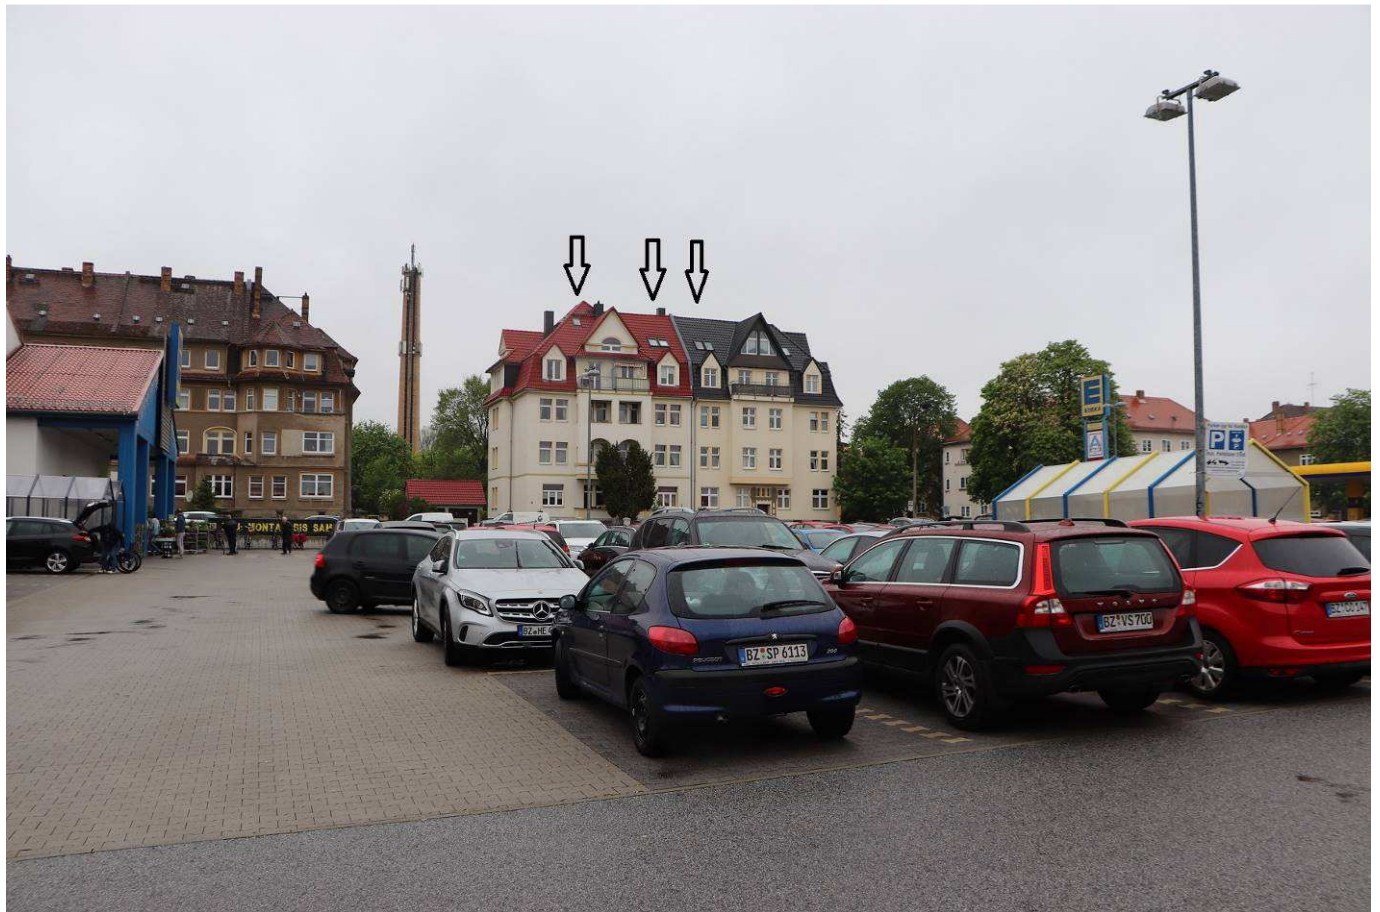
Abb. 26: Standorte von Mehlschwalbennestern nördlich der Vorhabensfläche (unter dem Dachvorsprung), Stieberstr. 52
